Lysbuefare i tavler

Guide for vurdering av skadebegrensende tiltak og bruk av riktig personlig verneutstyr

- et temahefte fra Tavleforeningen

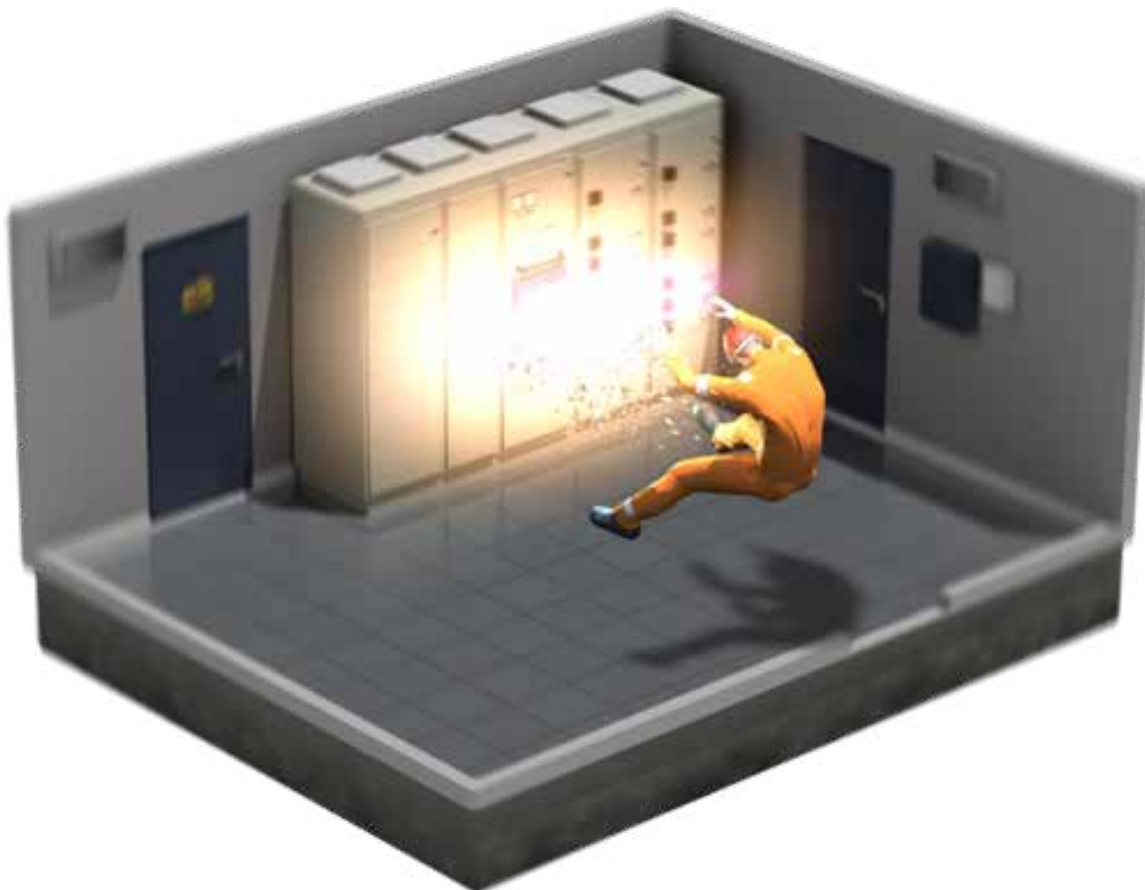
Kortslutning i tavler oppstår når to strømførende ledere kommer i direkte kontakt med hverandre. Når en kortslutningsstrøm passerer gjennom et isolasjonsmedium, som oftest luft, istedenfor gjennom elektrisk ledende materiale, oppstår en lysbue. Lysbuer som oppstår mellom ledere i parallell med lasten, kalles for parallell-lysuer.

- Kraftig lysglimt ca.2000 ganger kraftigere enn kontorbelysning
- Kraftig lyd som kan overstige 160dB
- Ekstrem høy temperatur høyere enn 20.000°C
- Hurtig trykkøkning opp til 1 Bar innen 15ms.

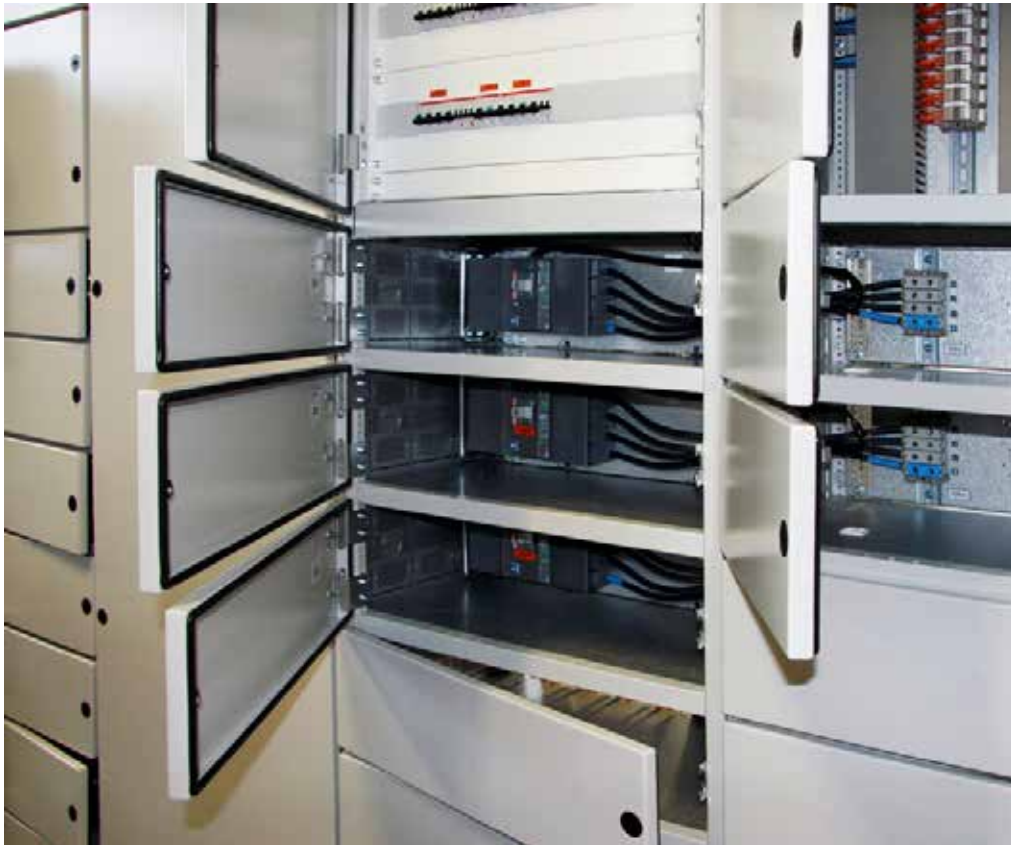
Fordelingstavle i utførelse form 4b

Tavleløsninger med innvendige skiller og seksjonering i samsvar med NEK 439-2, er hovedsakelig tiltak for ekstra beskyttelse mot berøring og inntrenging av faste partikler. Med innvendige skiller i tavler, Form 3 eller 4, vil man imidlertid alltid også oppnå en redusert mulighet for at lysbuefeil oppstår. En tavle med funksjonenheter i separate rom, med separate dører, er alltid en tryggere og mer beskyttet arbeidsplass ved betjening og service. Og hvis en gryende lysbue skulle oppstå i en funksjonshet, vil skillevegger hindre at ioniserte gasser fra feilstedet siver opp i tavlen, og gjentenner en større primærlysue på hovedsamleskinnene.

Typiske arrangement for innvendige skiller er beskrevet i NEK 439-2 Tabell 4, og klassifisert som «Form» -utførelser. Typen av interne skiller, og høyere grader av beskyttelse er kundekrav, og utformingen skal avtales mellom tavlefabrikant og bruker. Interne skiller, for økt lysbuesikkerhet i tavler, skal ha beskyttelsesgrad minst IP2X mellom seksjoner, og utføres med skilleplater av metall.

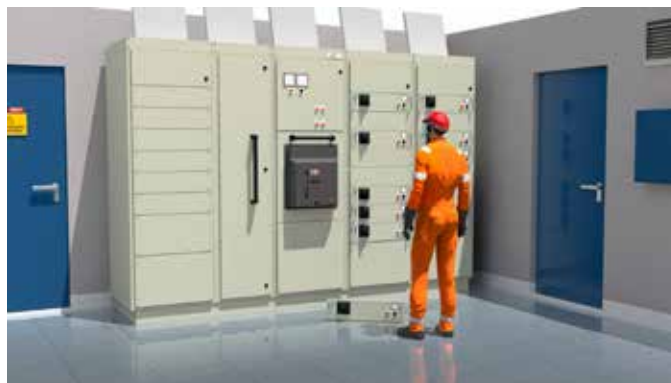
Tavler kan konstrueres og installeres med særskilte tiltak for å tåle trykkøkning og høye temperaturer ved lysbuefeil. Som tidligere nevnt omfatter ikke NEK 439 systemløsninger og testprosedyrer for lysbuesikre tavler. En særskilt norm, IEC/TR 61641 beskriver imidlertid testprosedyrer for utprøving av tavlesystemenes beskyttelsestiltak og konstruksjon, for å tåle konsekvensene når lysbuer oppstår. Normen beskriver tiltak og barrierer, som alle må være tilstede for person- og utstyrsbeskyttelse. Blant annet må alle dører i tavlen være lukket, med alle låsmekanismer intakt for at tavlefronten ikke skal blåse ut i tavlerommet og forårsake skader på mennesker. Et annet eksempel på slike konstruksjonstiltak, er at trykket må kunne ledes ut i kabelfelt og opp, for å slippe ut i luker/spalter i tavletopp. Ofte må tavler i tillegg monteres med en avstand fra vegg, og det må tas hensyn til trykkøkning i hele tavlerommet.

For å oppnå en lysbuesikker tavle må tavleprodusenten anvende et tavlesystem, som er testet for lysbuesikkerhet i samsvar med spesifikasjonene i IEC/TR 61641, og utføre montasjen i samsvar med systemleverandørens spesifikasjoner.

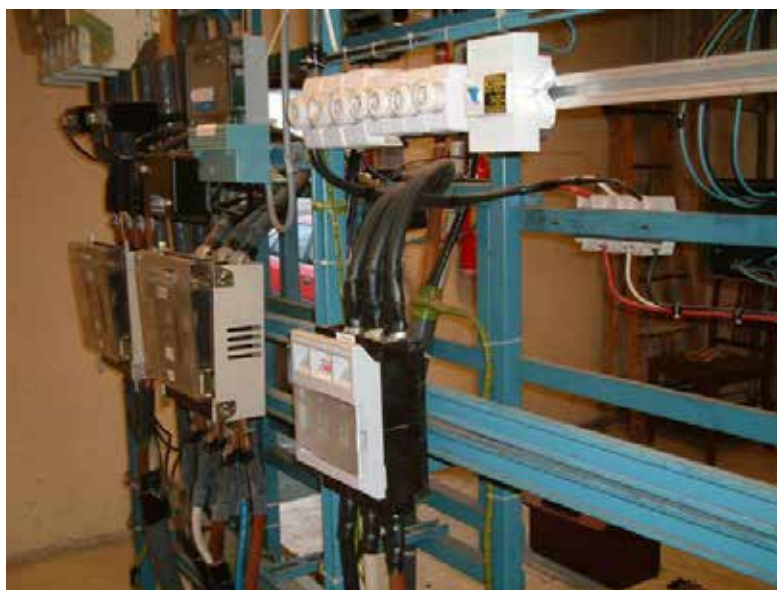
Eldre tavle med sikringsskillebryter

Det er imidlertid et større faremoment knyttet til betjening av sikringsskillebrytere med knivsikringer ved full belastning i kretsen. Langsom betjening, ved høy last, må derfor utføres med tilstrekkelig verneutstyr som hjelm, visir og hansker. Størst sikkerhet oppnås ved å koble ut laster, slik at kretsen er ubetydelig belastet før manuell utkobling. Betjening av sikringsskillebrytere med knivsikringer krever alltid sakkyndig eller instruert personell.

Av sikkerhetsmessige grunner anbefales ikke sikringsskillebrytere med knivsikringer i nye tavler i dag, mens betjening i eldre tavler må sikres ved riktig bruk av personlig verneutstyr.

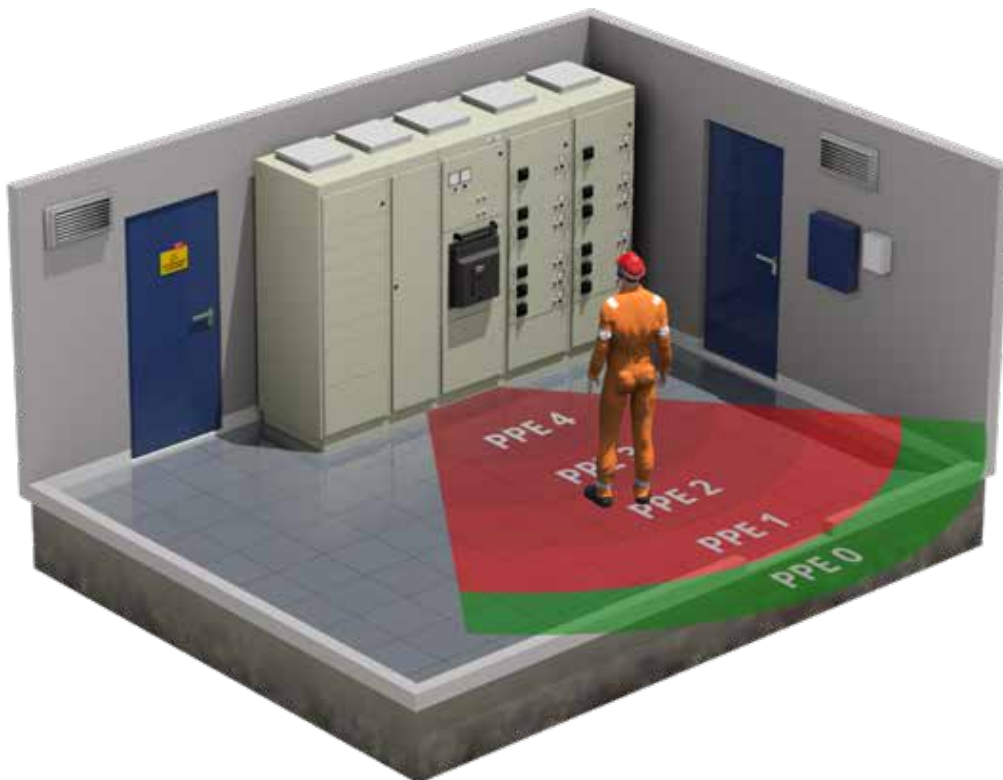
Eksempel på PPE - kategorier foran tavle
Illustrasjon: Trainor Elsikkerhet AS

- PPE 0 < $1,2 \text{ cal/cm}^2$ Krever ikke lysbuesikker bekledning
- PPE 1 < 4 cal/cm^2
- PPE 2 < 8 cal/cm^2
- PPE 3 < 25 cal/cm^2
- PPE 4 < 40 cal/cm^2
- PPE X > 40 cal/cm^2 Ekstremt høyt farenivå

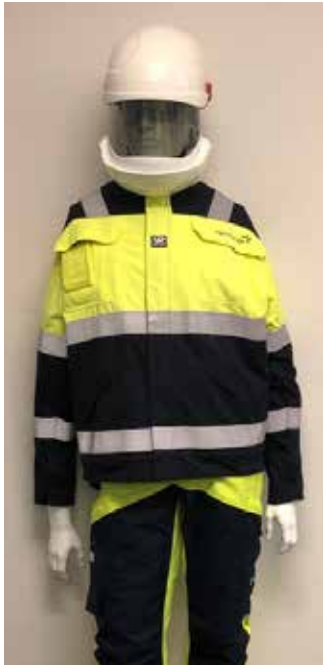
Bekledning
merket ATPV 8
for kategori PPE 2

Arbeidsklær og verneutstyr med sikker beskyttelse mot lysbuer, skal være testet i samsvar med gjeldende normer, og merket for aktuelt energinivå. Bekledning som er merket for bruk opp til 8 cal/cm², PPE 2, er anbefalt som standard for service og betjening i spenningsatte tavler. Slikt arbeidstøy er merket ATPV 8 (Arc Thermal Performance Value). Når kortslutningsstrømmer er høyere, og utkoblingstiden er lang, må personell anvende bekledning med høyere beskyttelsesnivå.

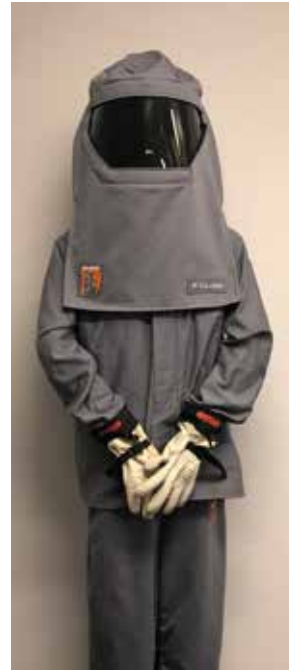
Bekledning
merket ATPV 40
for kategori PPE 4

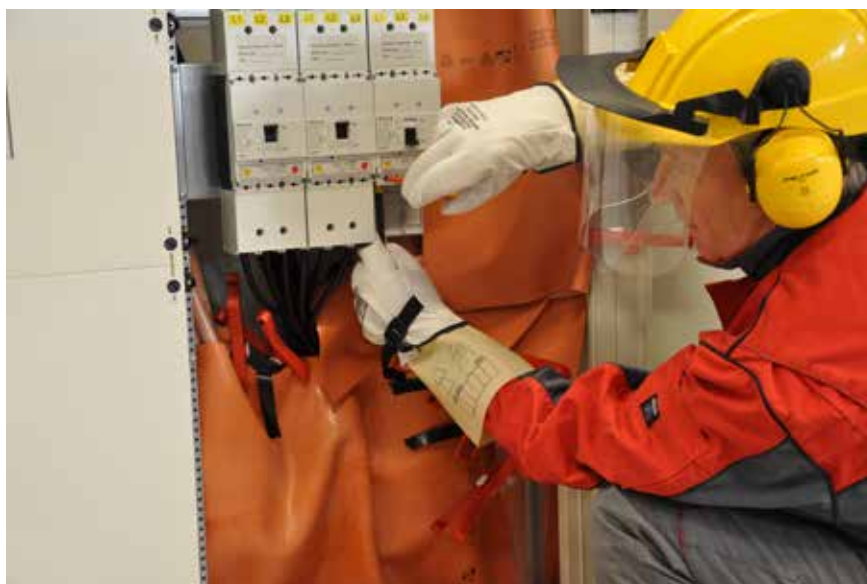
Bekledning for arbeid i tavler under spenning (AUS)
