Skadeutbedring i tavler

Guide for vurdering av tiltak for skadeutbedring
etter brann- eller vannskader i tavler

- et temahefte fra Tavleforeningen

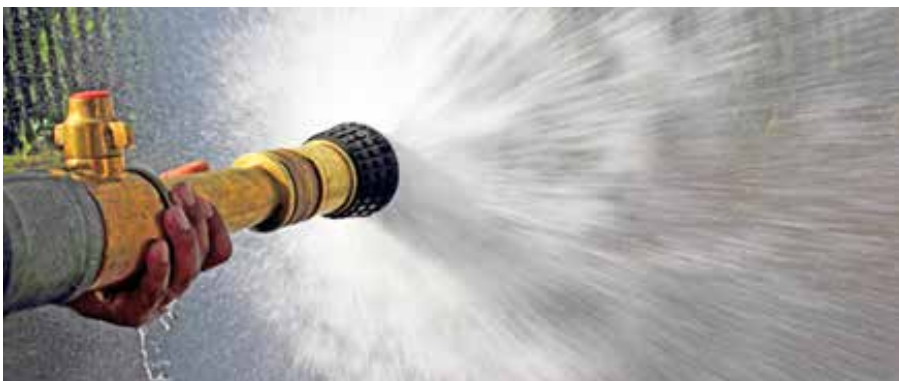
Rent vann er ikke ledende og vil i noen tilfeller ikke skape varige kvalitetsforringelser. Ofte er imidlertid vann sterkt forurenset eller slamholdig, noe som skaper ledende belegg på overflater, på skinneholdere og i verste fall også innvendig i komponenter.

Vann kan inneholde salter, mineraler og partikler som gir samme risiko for korrosjon og varmgang som ved en brann. Forurenset belegg vil legge seg på skinneholder og andre isolasjonsmaterialer og forårsake krepstrømmer, varmgang, nedsmelting og påfølgende kortslutning. Forurenset vann vil også med stor sannsynlighet trenge inn i elektriske komponenter som vern og koblingsutstyr og forårsake dårlige kontaktflater, overtemperatur og kortslutning.

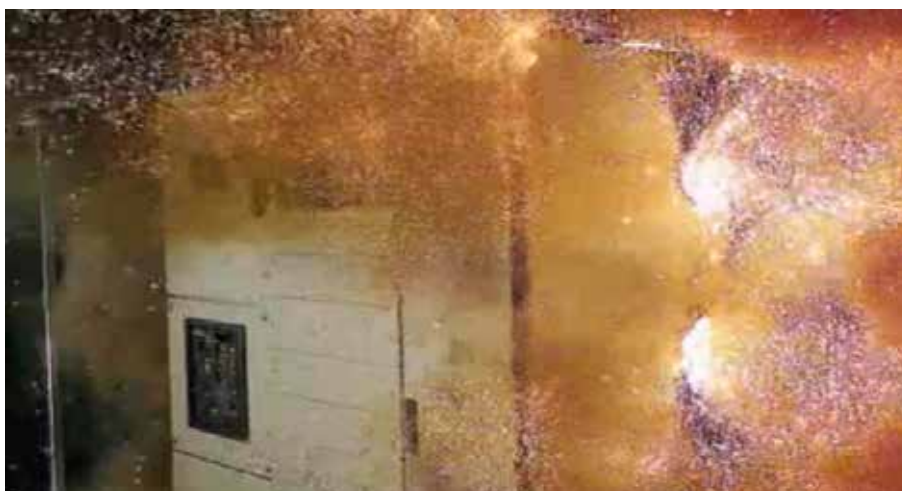
Ved lysbue kortslutninger oppstår en kraftig trykk- og temperaturøkning oppstår innen 15 ms. Dørfronter i tavlen og andre metallfragmenter blåser ut i tavlerommet samtidig med smeltet kobber, metalledamp, sot og giftige gasser. På grunn av det høye trykket, er det stor sannsynlighet for at sot og gasser ikke bare legger seg på tilgjengelige overflater, men trenger inn i elektriske komponenter og elektronisk utstyr.

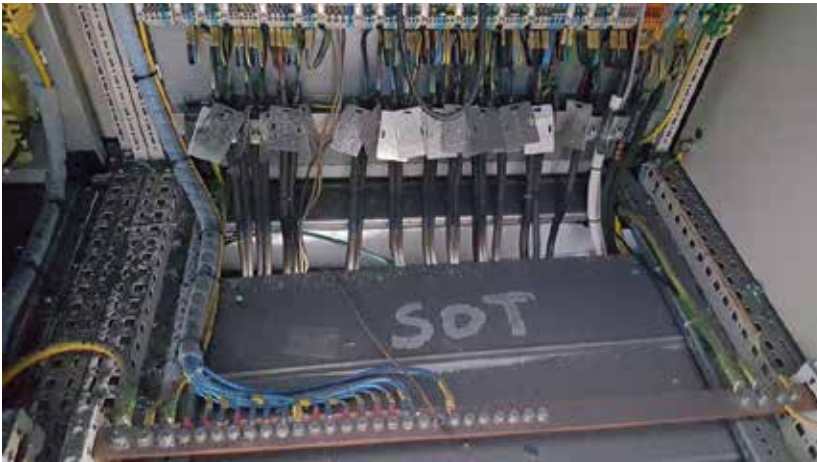
Blast-It AS Sot I tavle før rens

Sot, støv, partikler og belegg på synlige og tilgjengelige overflater kan fjernes ved hjelp av tørrisblåsing. Tørris går fra fast form til gass i rengjøringsprosessen og etterlater ikke ekstra avfall. Metoden gjenoppretter rene og ikke forurensede overflater på en enkel og miljøvennlig måte.

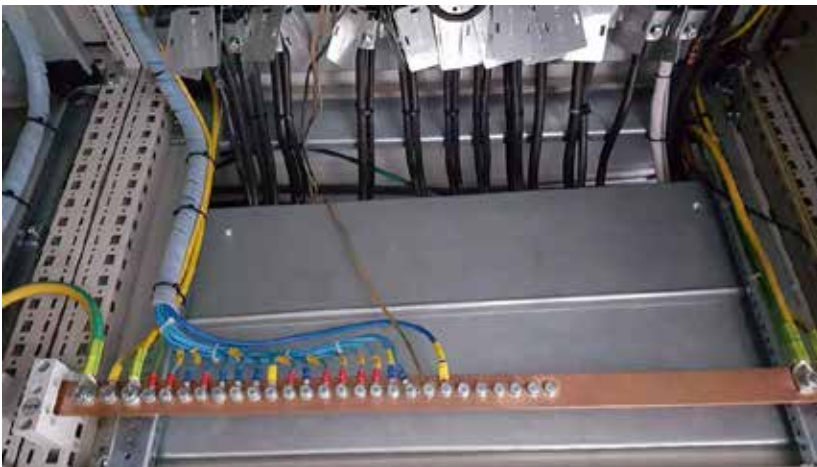
Blast-It AS Etter rens med tørris

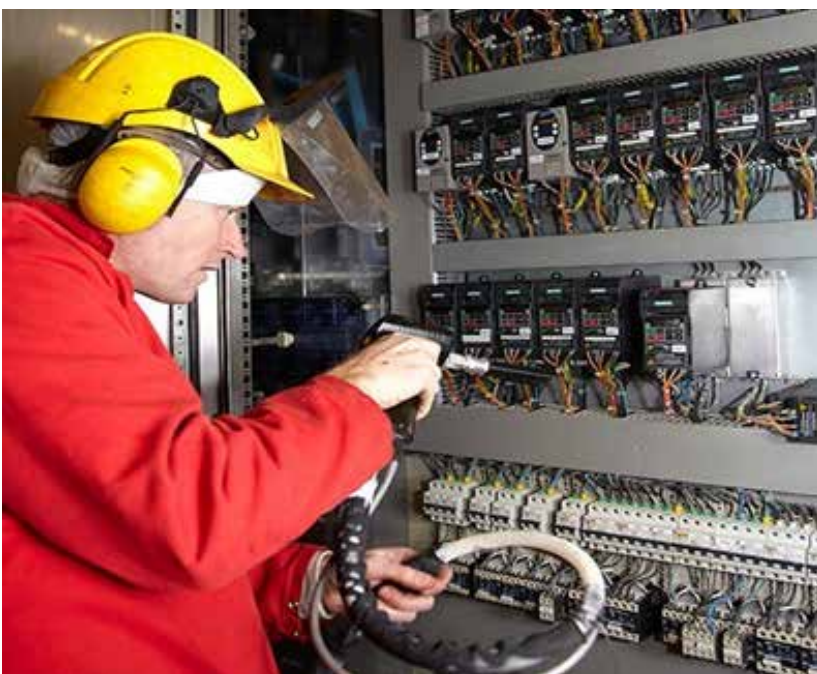
Blast-It AS Tørris rens

Tørrisrens er ofte en godt egnet metode for rutinemessig vedlikehold av tavler i aggressive industrimiljøer. Hvis tilgjengeligheten tillater det, kan tørrisblåsing utføres også på tavler under spenning.
